Studio pilota per l'applicazione della metodologia IDRAIM sui bacini idrici delle province di Rieti e Frosinone

Indice di Qualità Morfologica (IQM)

Rapporto a cura di: ARPA Lazio, Dipartimento stato dell'ambiente, Servizio monitoraggio delle risorse idriche.

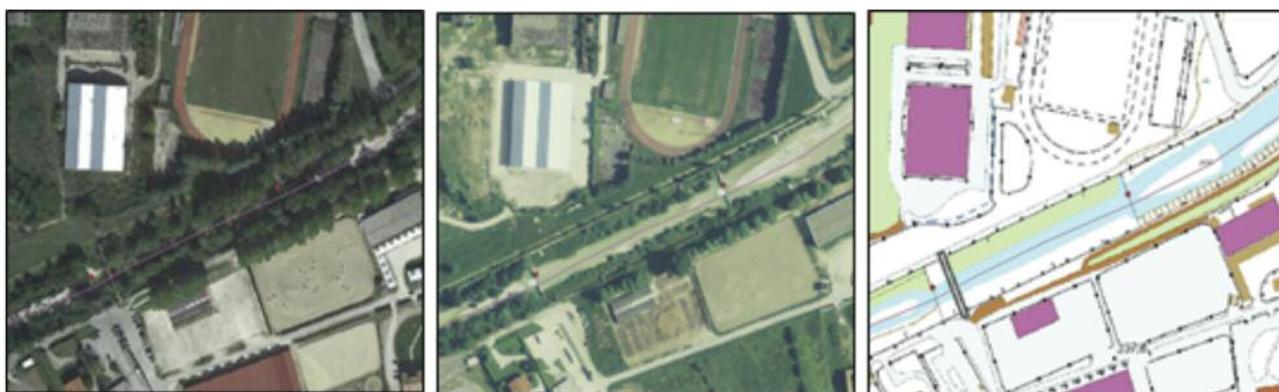
Figura 2- Rilevamento delle opere antropiche (briglie) sul corso del fiume Melfa: riquadro 1, immagine tratta da Google Earth; riquadro 2, ortofoto 2008 tratta dal Geoportale nazionale; riquadro 3, CTR 1:5000 tratta dal portale della Regione Lazio

In tale fase, il censimento condotto su tutti i corpi idrici delle province di Frosinone e Rieti attraverso immagini da satellite (Google Earth), ortofoto e CTR (Carta Tecnica Regionale) del Lazio 1:5000 del 2014 (figura 2), ha portato alla creazione di un database georeferenziato suddiviso per tipologia di opera (briglie, dighe e traverse, centrali idroelettriche, impianti, attraversamenti). Un estratto esemplificativo del database è riportato in tabella 1, mentre in figura 3 viene mostrata una cartografia della provincia di Rieti con le opere censite in questa fase.

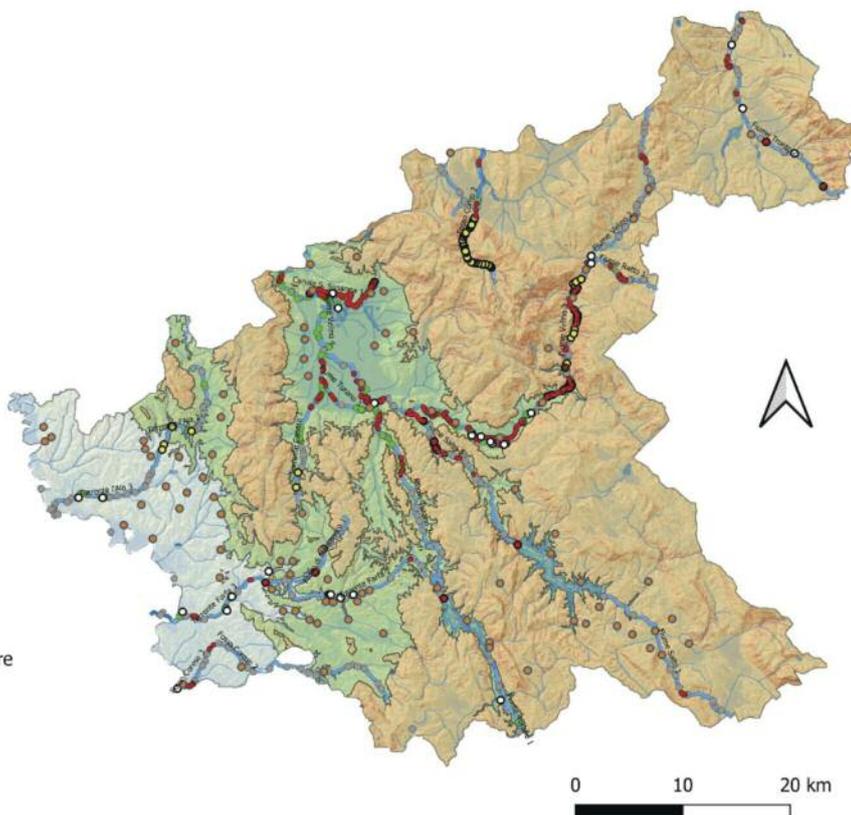
Figura 3- Censimento delle opere antropiche nella provincia di Rieti

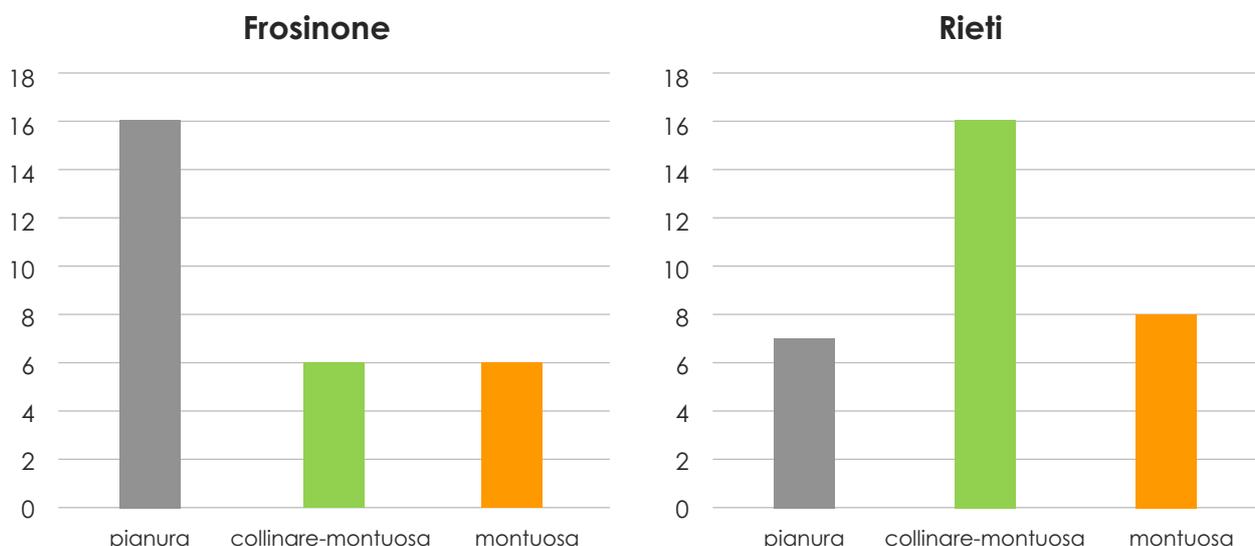
Figura 4 – Suddivisione dei segmenti per unità fisiografica nelle province di Frosinone e Rieti

In provincia di Frosinone i 27 segmenti sono così localizzati: n. 15 segmenti in UF "unità di pianura", n. 6 segmenti in UF "collinare-montuosa" e n. 6 segmenti in UF "unità montuosa".

Relativamente alla provincia di Rieti i 31 segmenti sono così localizzati: n. 7 segmenti in UF "unità di pianura", n. 16 segmenti in UF "collinare-montuosa" (di cui 10 in pianura intermontana) e n. 8 segmenti in UF "montuosa". Per quanto riguarda la descrizione di dettaglio e l'individuazione dei segmenti si rimanda alle tabelle 1 A e 1 B nell'allegato 2.

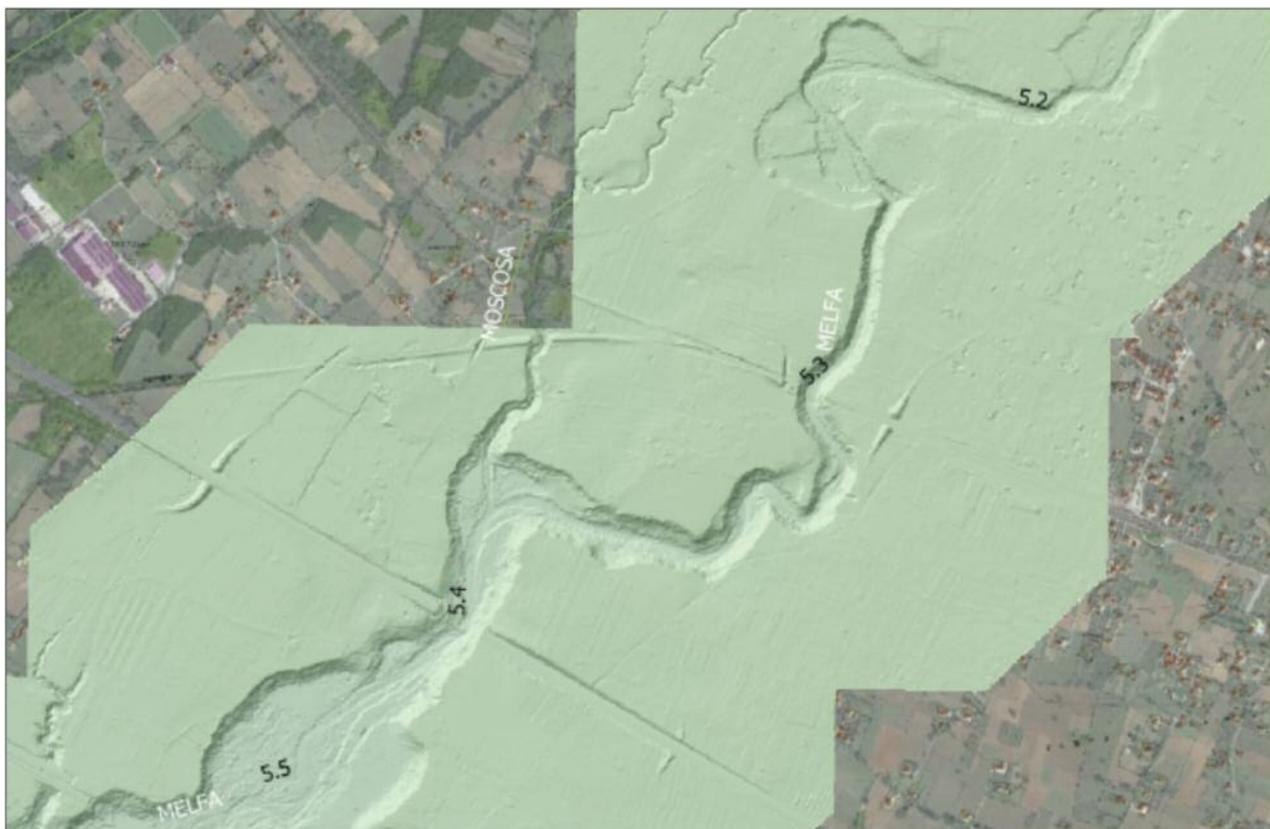
Figura 5 – L'utilizzo del DEM a 1 m ha permesso di definire con precisione le condizioni di confinamento

Ottenuta una prima suddivisione delle aste fluviali, sono state poi individuate le prime evidenti discontinuità nelle condizioni di confinamento. Mediante misurazioni effettuate in senso longitudinale e trasversale, supportate dalla CTR 1:5000 e dai DEM a 1 e 10 metri, sono stati calcolati l'Indice di Confinamento e il Grado di Confinamento per tutti i segmenti delle due province, come richiesto dallo "step 2" del metodo; in base a tali indici, i segmenti precedentemente individuati sono stati ulteriormente suddivisi in macro-tratti omogenei, classificati come confinati, non confinati e semiconfinati.

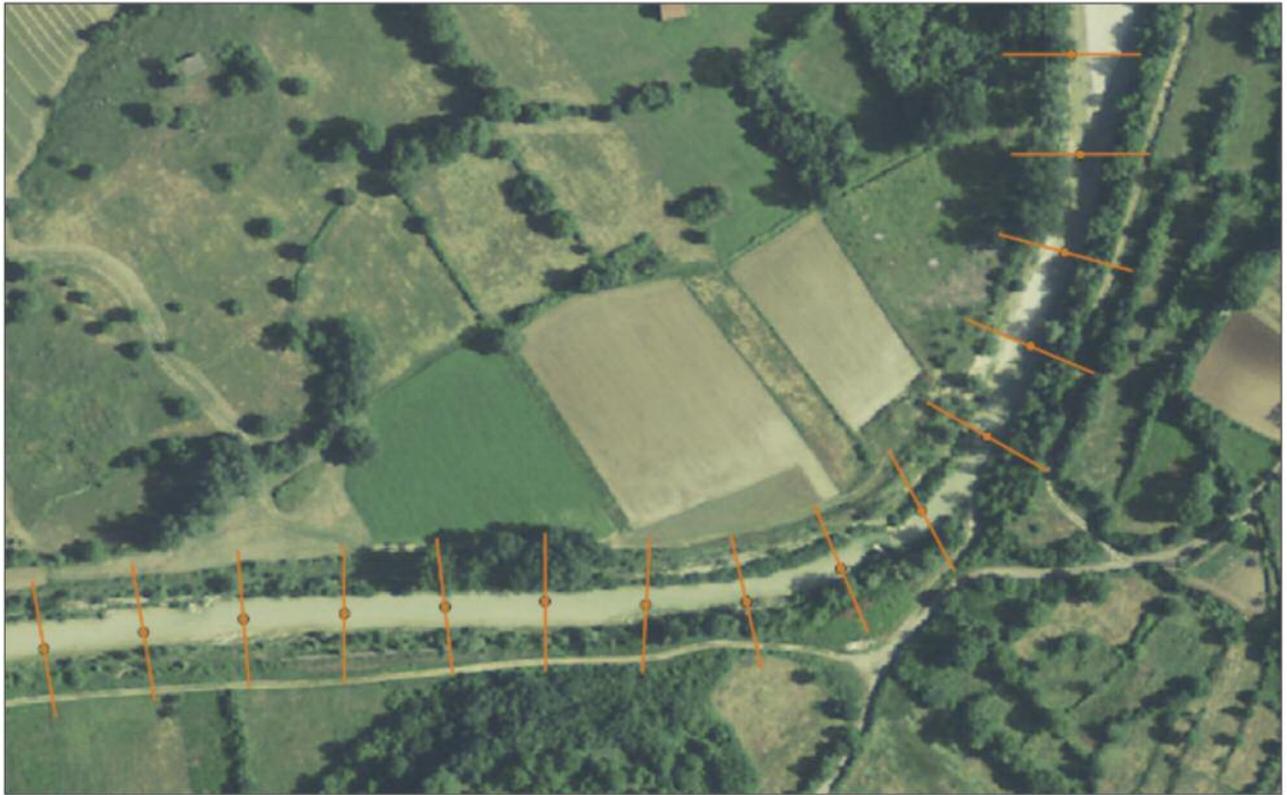
Figura 6- Rilevamento degli indici morfologici su sezioni. Il passo è stato impostato seguendo le linee guida IDRAIM

L'ulteriore suddivisione dei macro-tratti è stata operata sulla base degli Indici di sinuosità, intrecciamento e anabranching elaborati a partire da misure morfometriche quali: ampiezza media dell'alveo nel tratto considerato, numero di canali separati da isole o barre, lunghezza del tracciato planimetrico. Tali misurazioni sono state poi confrontate con le soglie riportate in tabella 4.3 del manuale IDRAIM. Al termine di questa fase, i tratti così individuati sono stati classificati in: canale singolo, rettilineo, sinuoso, sinuoso a barre alternate, wandering.

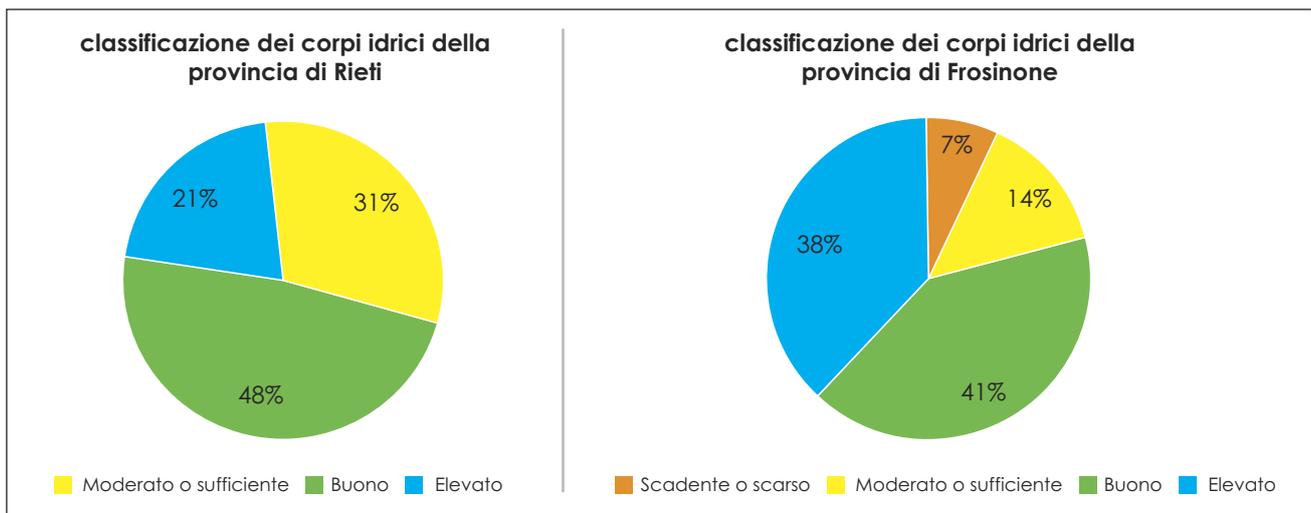
Figura 8 – Distribuzione percentuale delle classificazioni IQM nelle province di Rieti e Frosinone

I valori di IQMmed (valore medio) evidenziano la presenza di corpi idrici classificati prevalentemente in stato **buono** sia in provincia di Rieti (48%) sia in provincia di Frosinone (41%); mentre lo stato **elevato**, che caratterizza principalmente i corpi idrici in ambito montano, è stato ottenuto nel 21% dei casi per la provincia di Rieti e 38% per la provincia di Frosinone. Lo stato più basso rilevato in provincia di Rieti

è lo stato **moderato**, per il 31% dei corpi idrici; mentre per la provincia di Frosinone il più basso è lo stato **scadente** riscontrato nel 7% dei casi, in particolare sui due corpi idrici torrente Alabro 1 e Alabro 2 (vedi le seguenti figura 8 e tabelle 4 e 5).

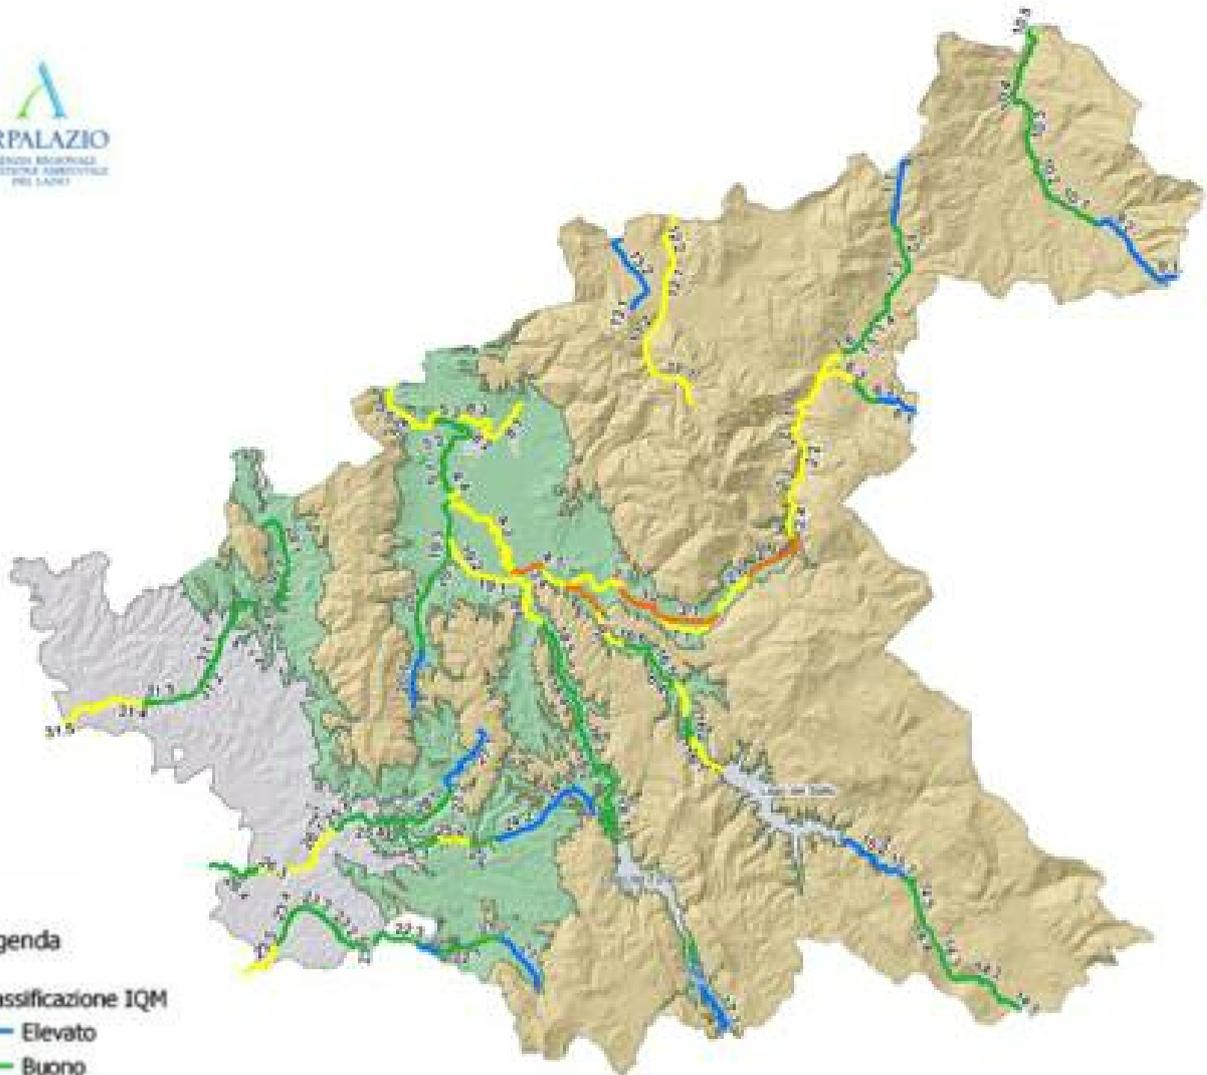
1 A – Classificazione in base all'indice IQM dei tratti della provincia di Rieti

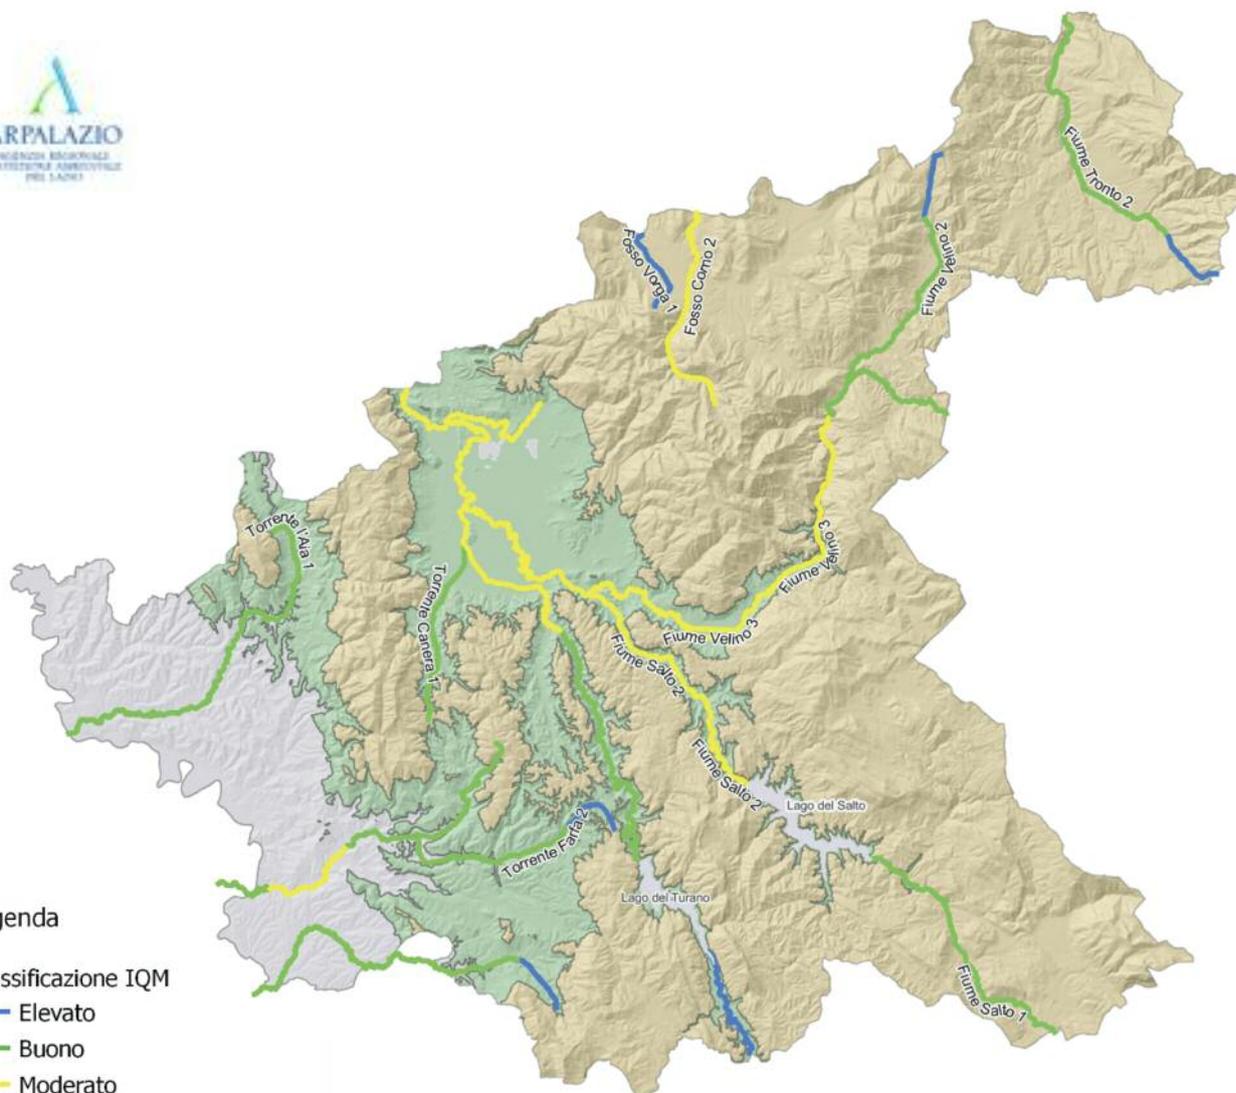
Tavola 2 A – Classificazione in base all'indice IQM dei corpi idrici della provincia di Rieti

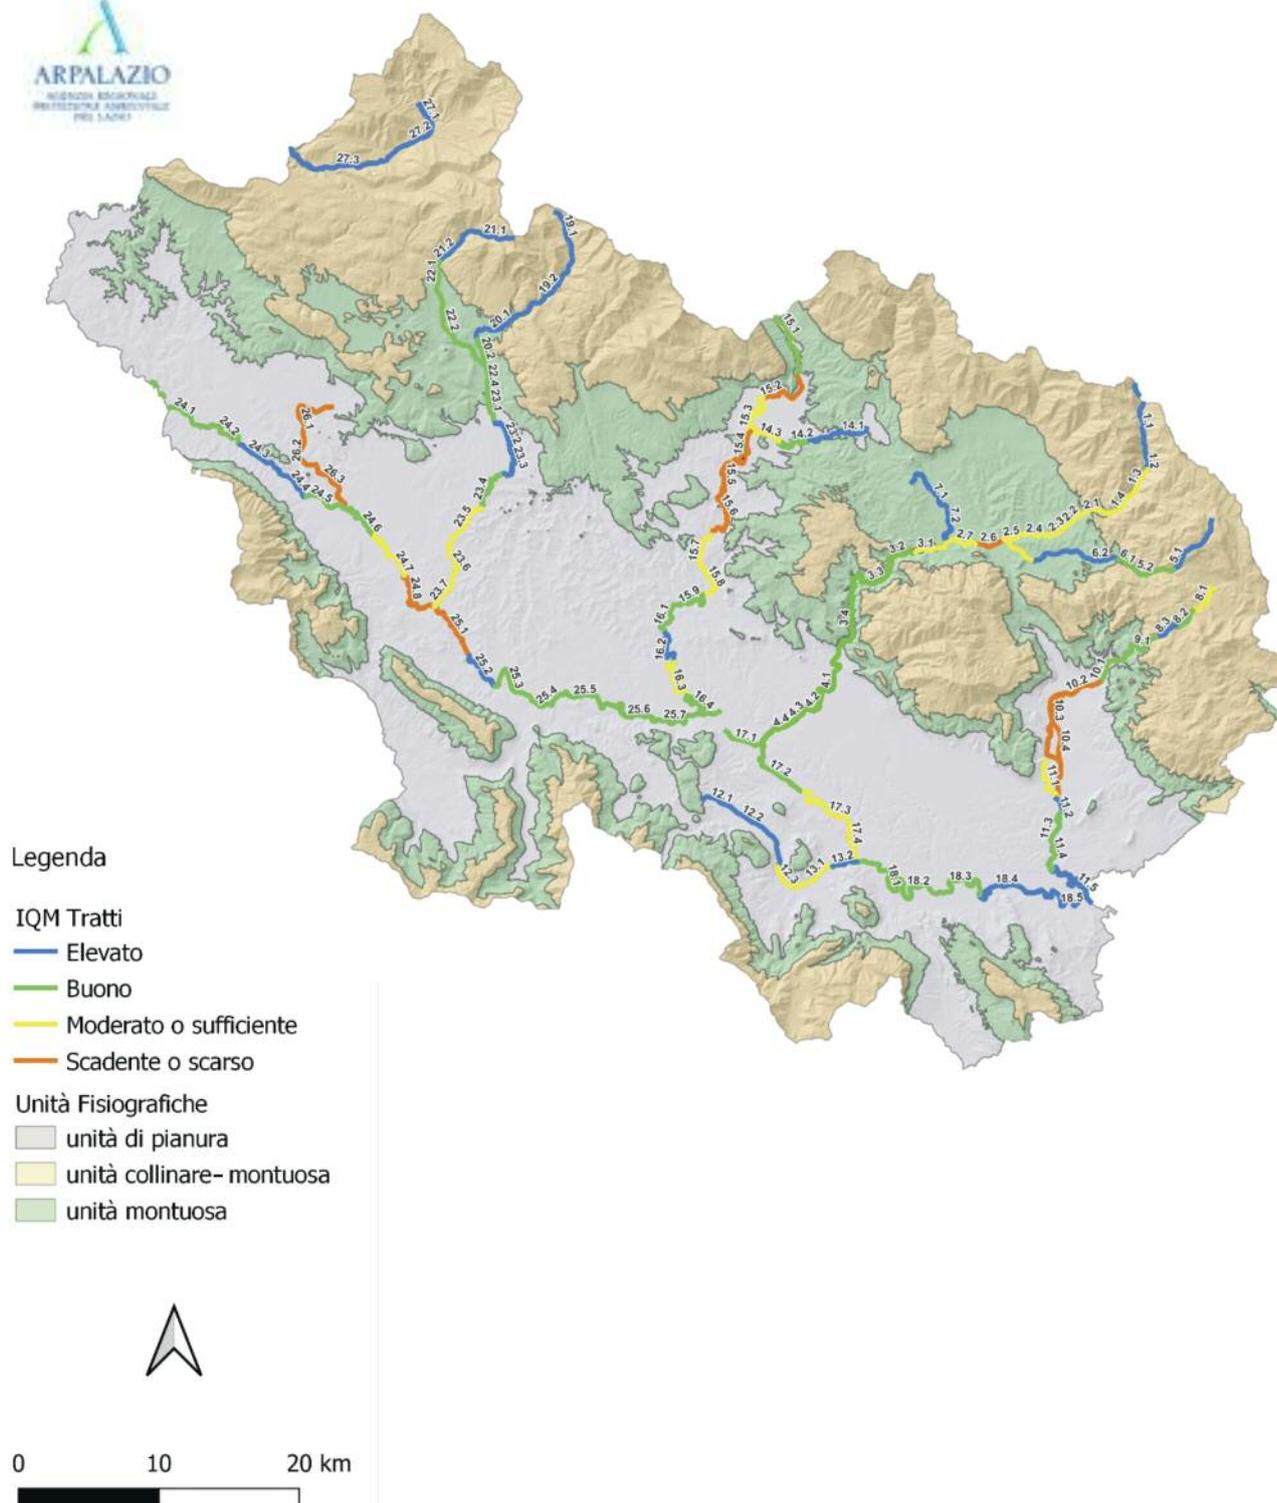
Tavola 1 B – Classificazione in base all'indice IQM dei tratti della provincia di Frosinone

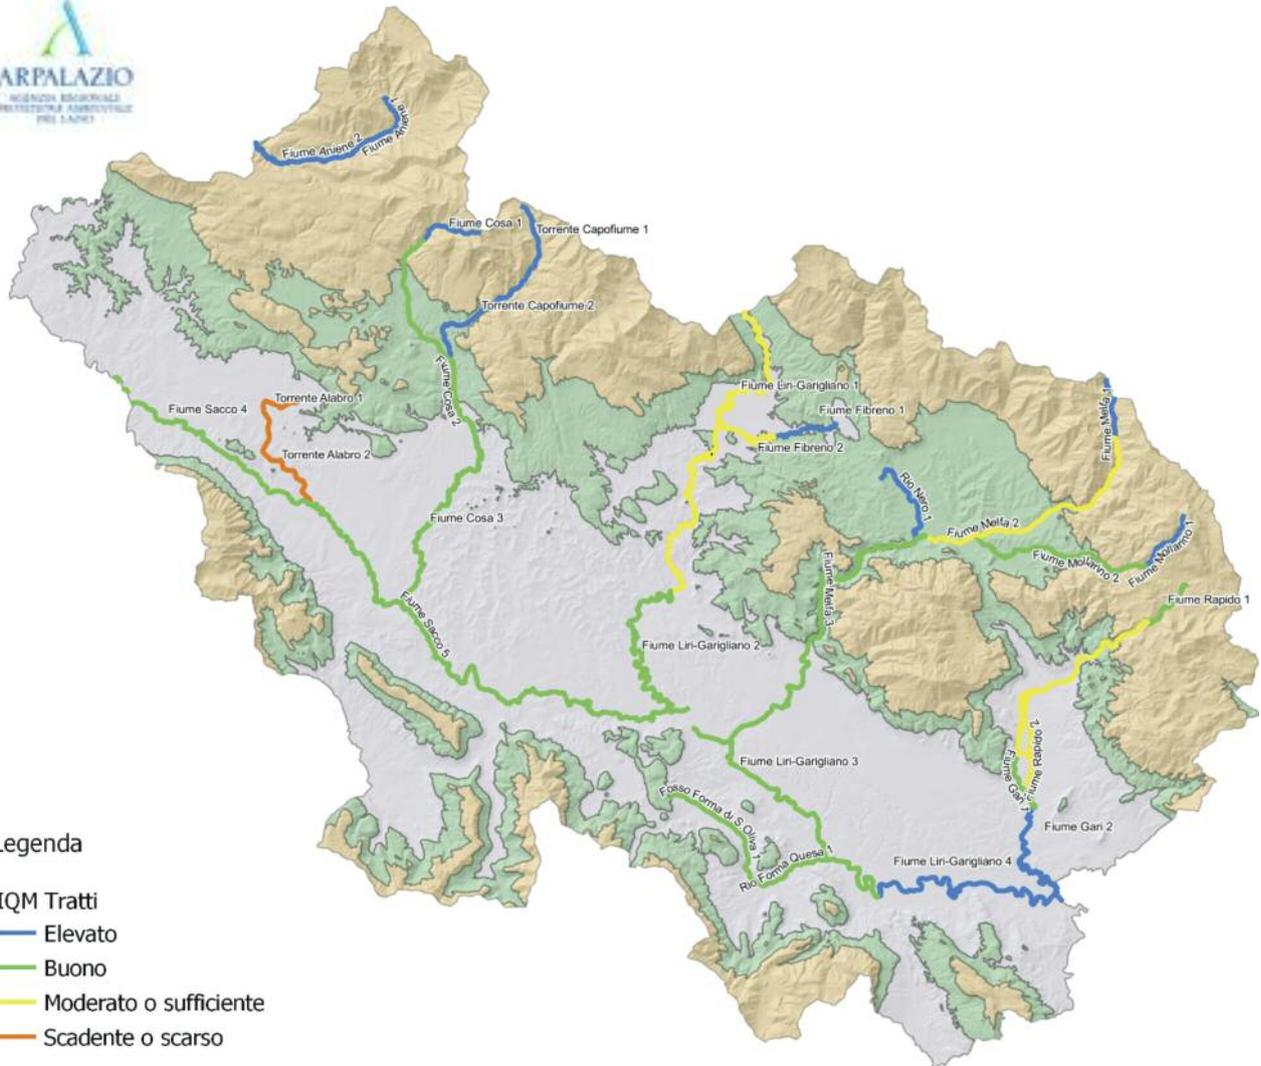
Tavola 2 B – Classificazione in base all'indice IQM dei corpi idrici della provincia di Frosinone

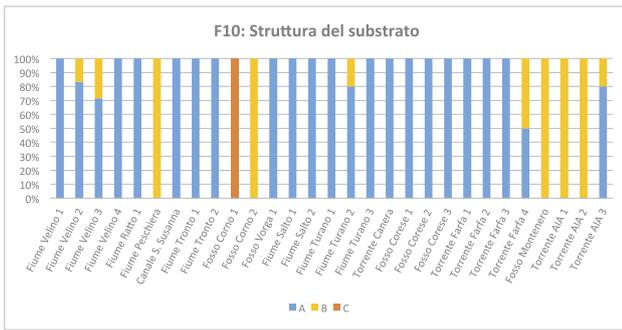
Grafico 9 A. Struttura del substrato nei corsi d'acqua in provincia di Rieti

tratto) dovuti ad incisione recente, attribuibile a cause antropiche, di un fondo alluvionale (grafico 9 A, allegato 3).
