Dipartimento Stato dell'Ambiente
Servizio Monitoraggio delle Risorse Idriche
Unità Risorse Idriche di Roma

Relazione sui dati preliminari relativi alla moria ittica nel fiume Tevere del 26 agosto 2021

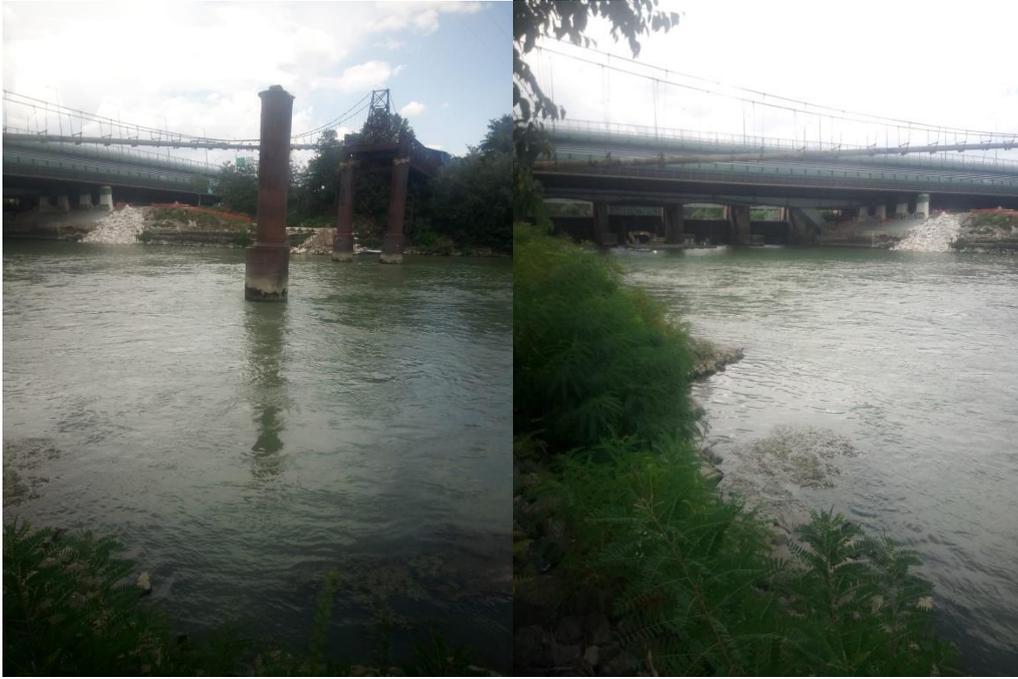
Figura 1: Fiume Tevere a valle dello sbarramento di Castel Giubileo alle ore 14:00 del 26.08.2021 – non si osservano criticità relative a morie ittiche

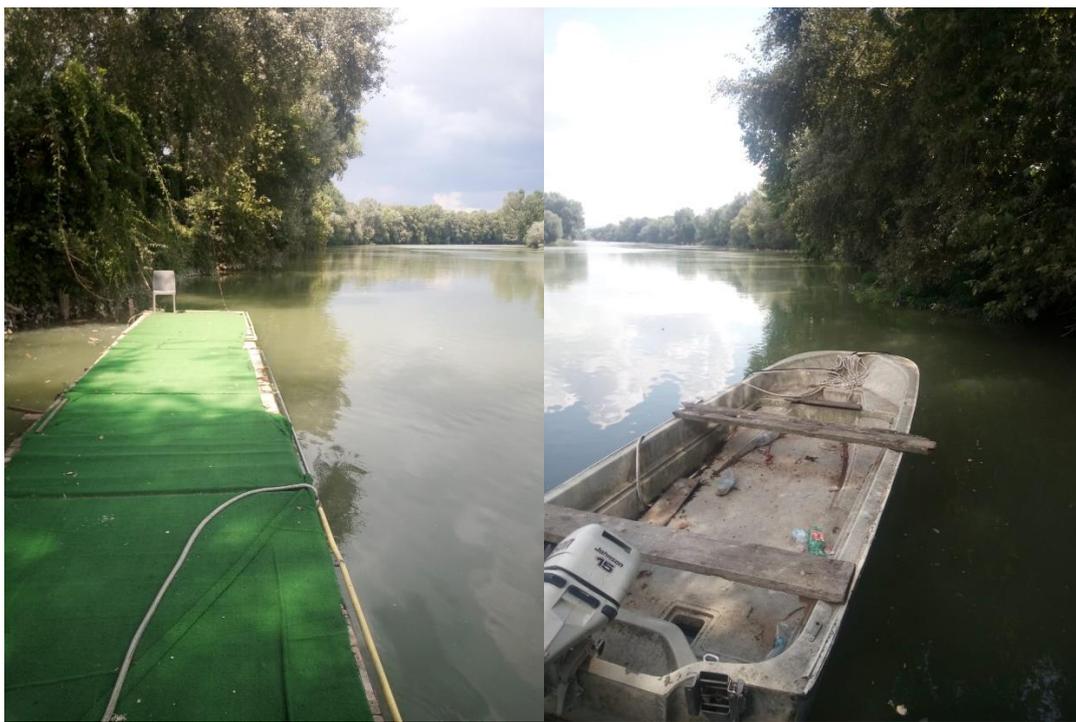
Figura 2: Fiume Tevere all'altezza del circolo Flaminio alle ore 14:30 del 26.08.2021 – non si osservano criticità relative a morie ittiche

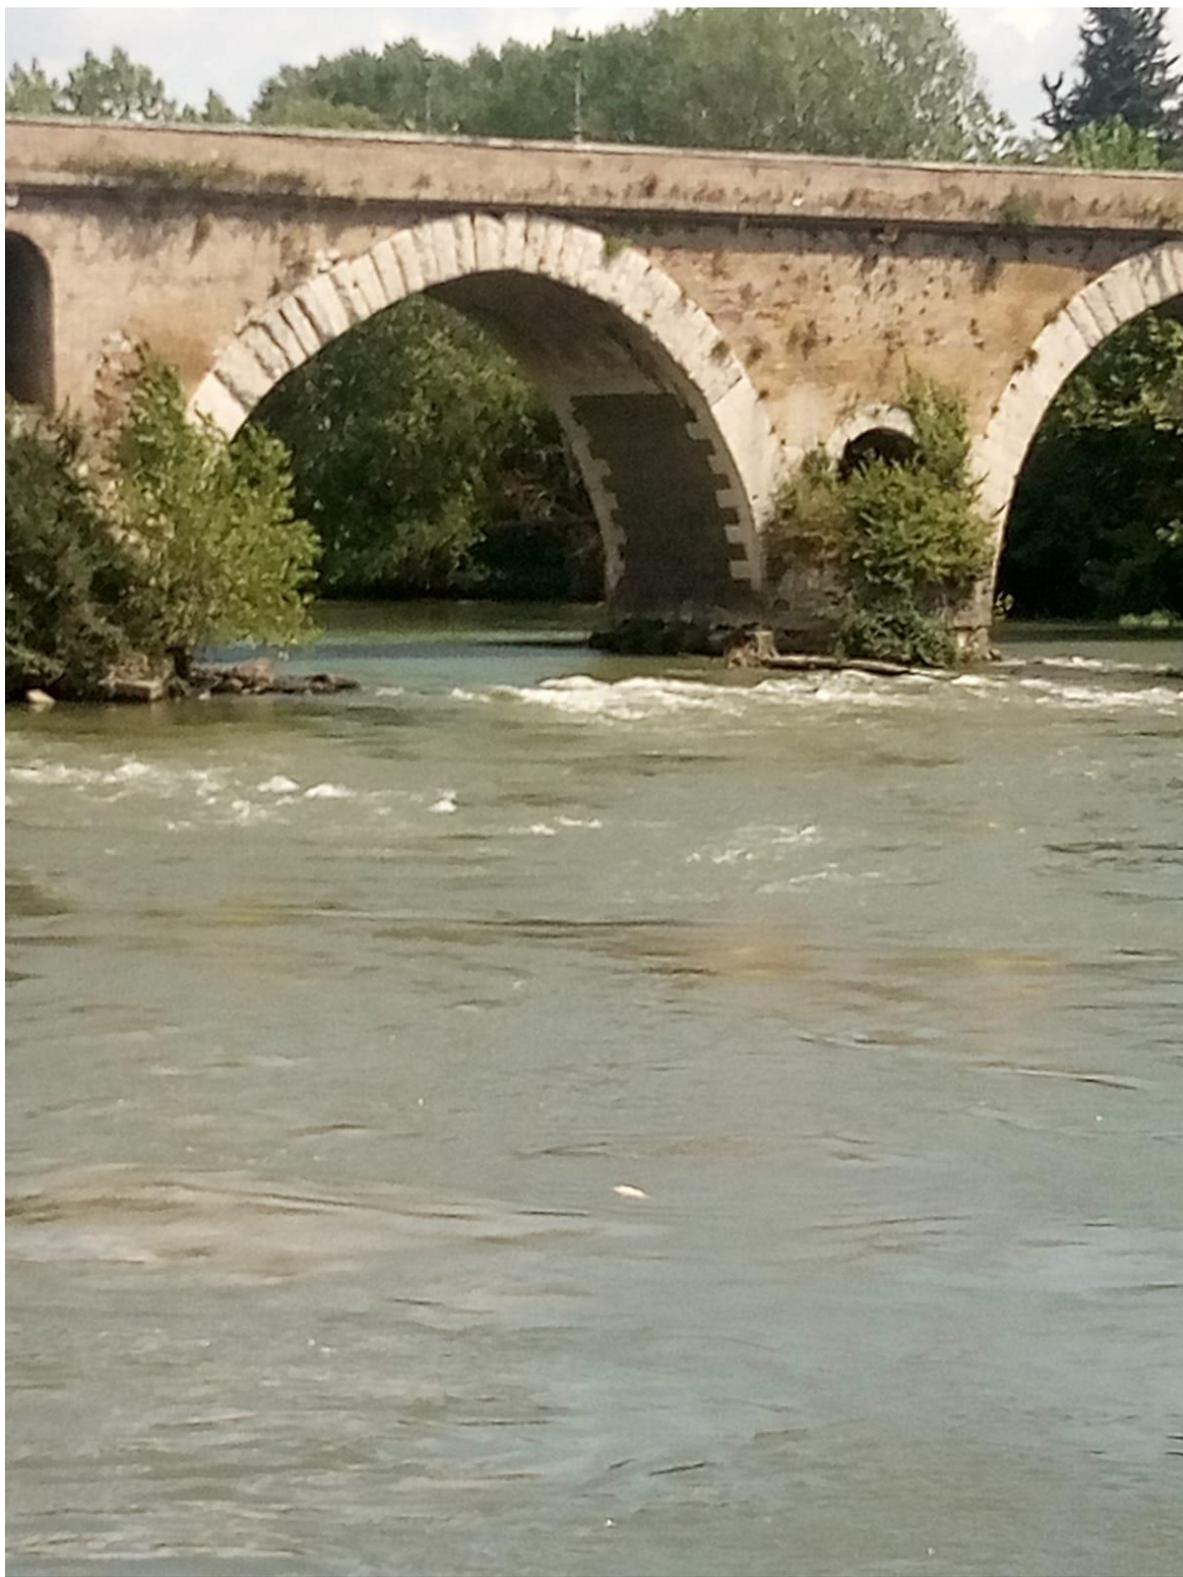
Figura 3: Fiume Tevere all'altezza di Ponte Milvio alle ore 14:40 del 26.08.2021 – con carcassa di Barbo trascinata dalla corrente

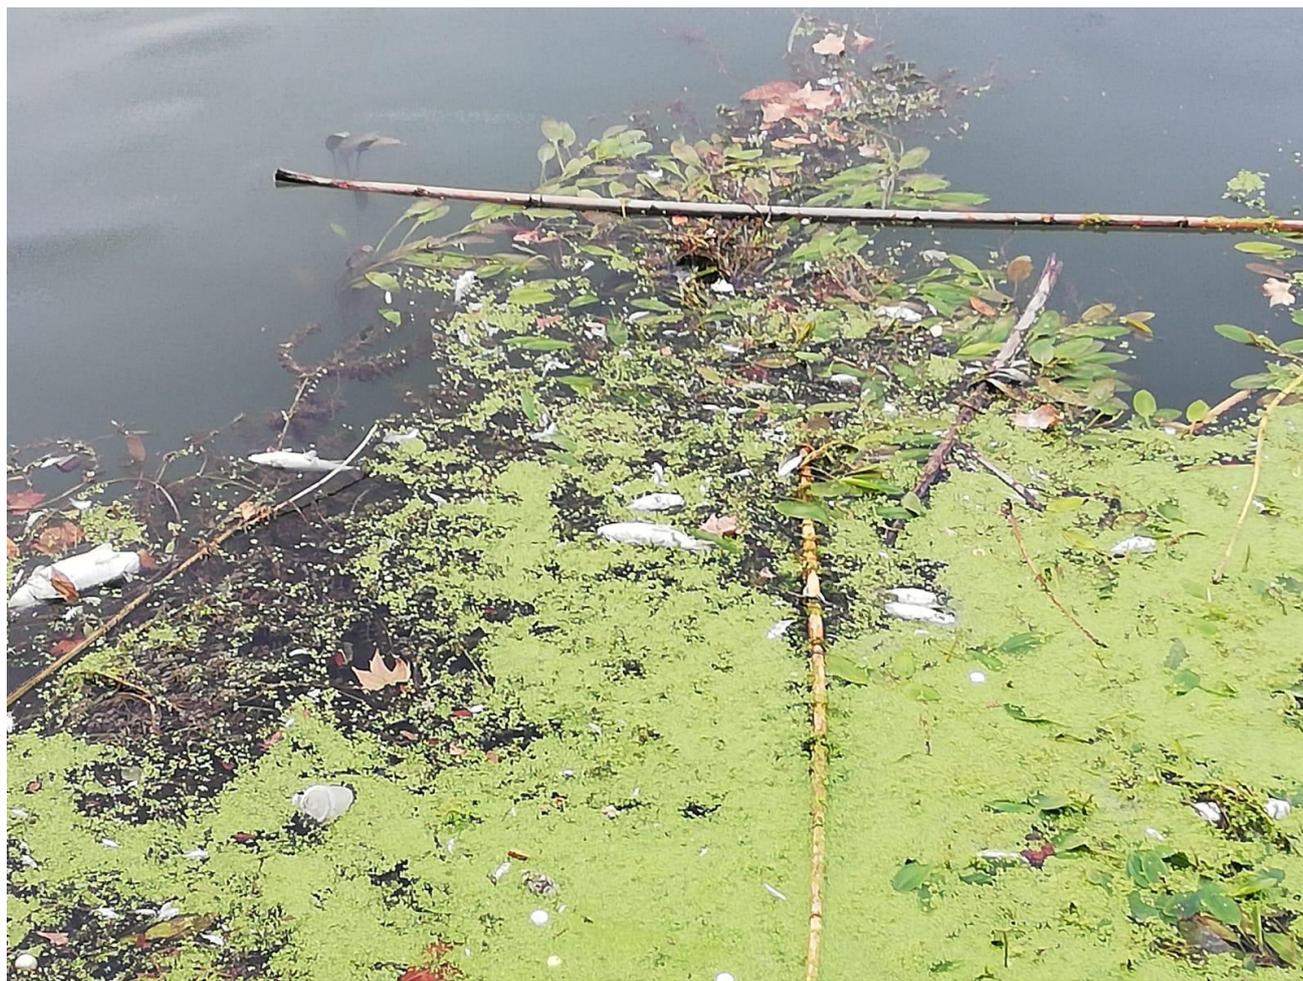
In questo ultimo punto si è provveduto ad effettuare una misura dei parametri di campo mediante sonda multiparametrica che ha fornito i seguenti risultati:

Misura di campo	Valore	Unità di misura
% Ossigeno disciolto	94,4	% di saturazione
Ossigeno disciolto	7,85	mg/L
Conducibilità elettrica	1,22	mS/cm ¹
pH	7,7	pH
Salinità	0,542	NTU
Temperatura acqua	21,8	°C
Profondità campionamento	0,2	m
Idrocarburi di origine petrolifera	Assenti	-
Schiuma	Assente	-

Figura 4: Fiume Tevere all'altezza di Ponte della Musica alle ore 14:45 del 26.08.2021 – con numerose carcasse di diverse specie di pesci trascinate dalla corrente e incastrate tra la vegetazione acquatica
