## **Le attività di monitoraggio e controllo effettuate dall'ARPA Lazio nell'area di Rocca Cencia (Roma)**

**Aggiornamento 27 giugno 2022**

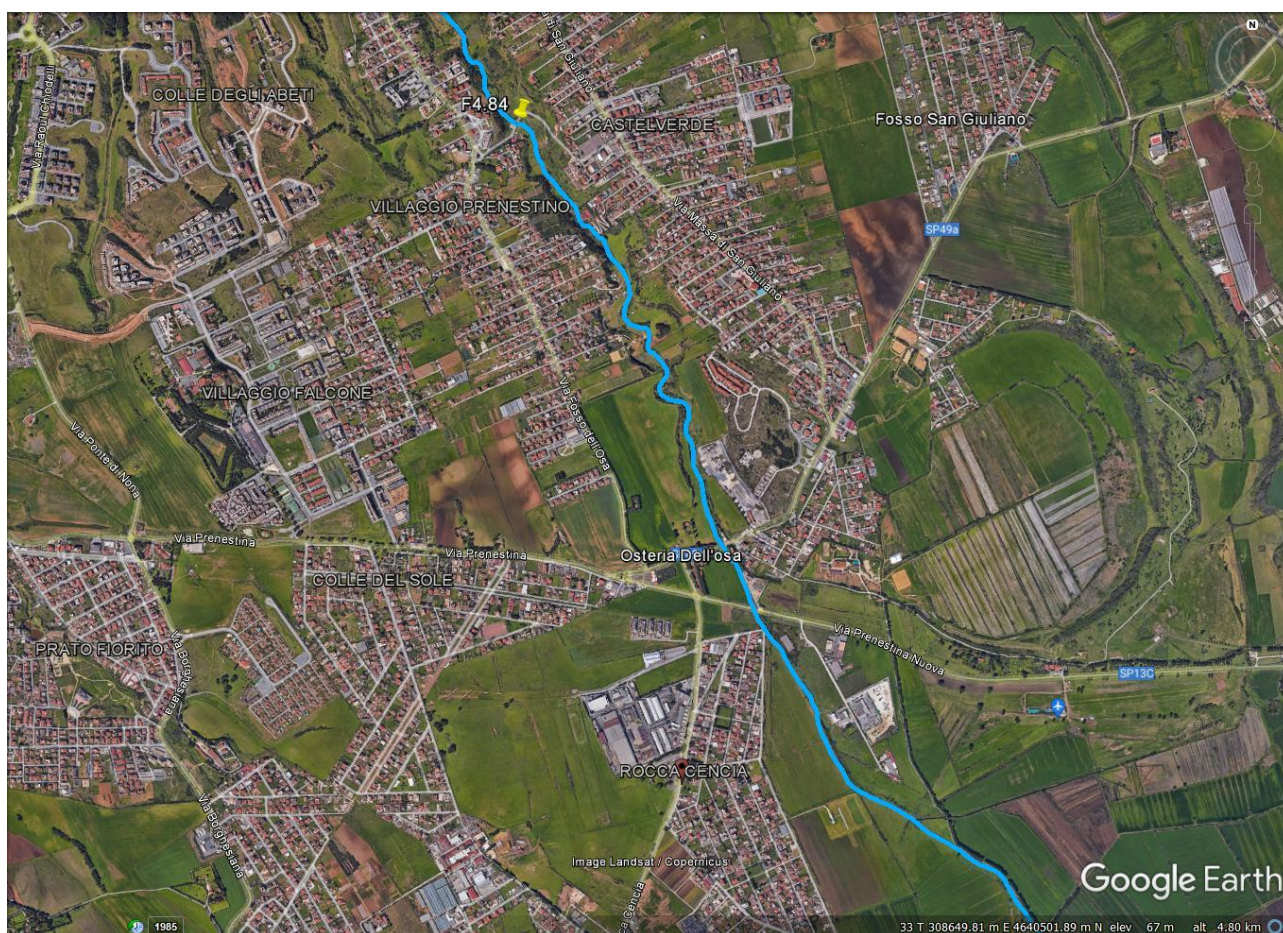
*Figura 4 – Fosso dell'Osa: ubicazione della stazione di prelievo*

Per quanto riguarda il **monitoraggio delle risorse idriche**, circa 500 metri a est dell'abitato di Rocca Cencia scorre il fosso dell'Osa (fig. 4), affluente di sinistra del fiume Aniene, che viene

monitorato – ai sensi del D.M. n. 260 del 2010 e s.m.i. e della direttiva 2000/60/CE – circa 2,5 km a valle nella stazione denominata F4.84 appartenente al corpo idrico Fosso dell'Osa 1.

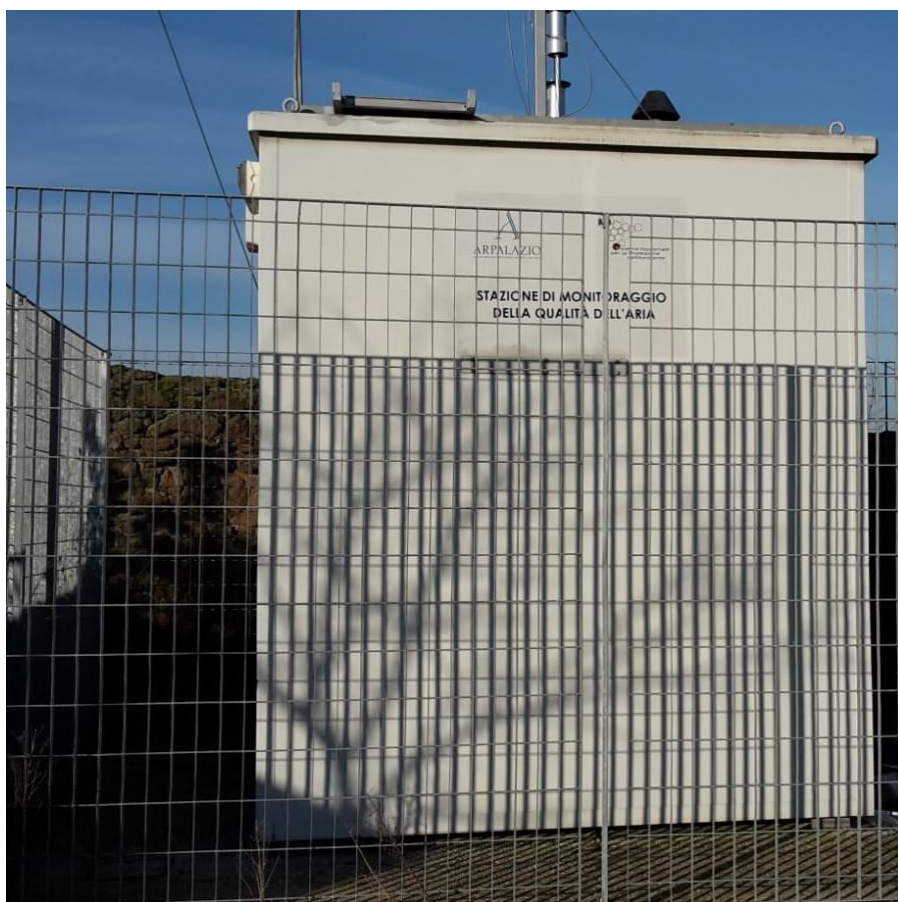
Figura 5: stazione Tenuta del Cavaliere 41

Per quanto riguarda il **monitoraggio della qualità dell'aria**, è presente nella zona, a circa 5 km di distanza dall'impianto dell'AMA, la centralina di monitoraggio denominata Tenuta del Cavaliere, stazione suburbana di background (coordinate geografiche: Lat. 41.929474 Lon. 12.658480). Si riporta a seguire la foto della centralina:

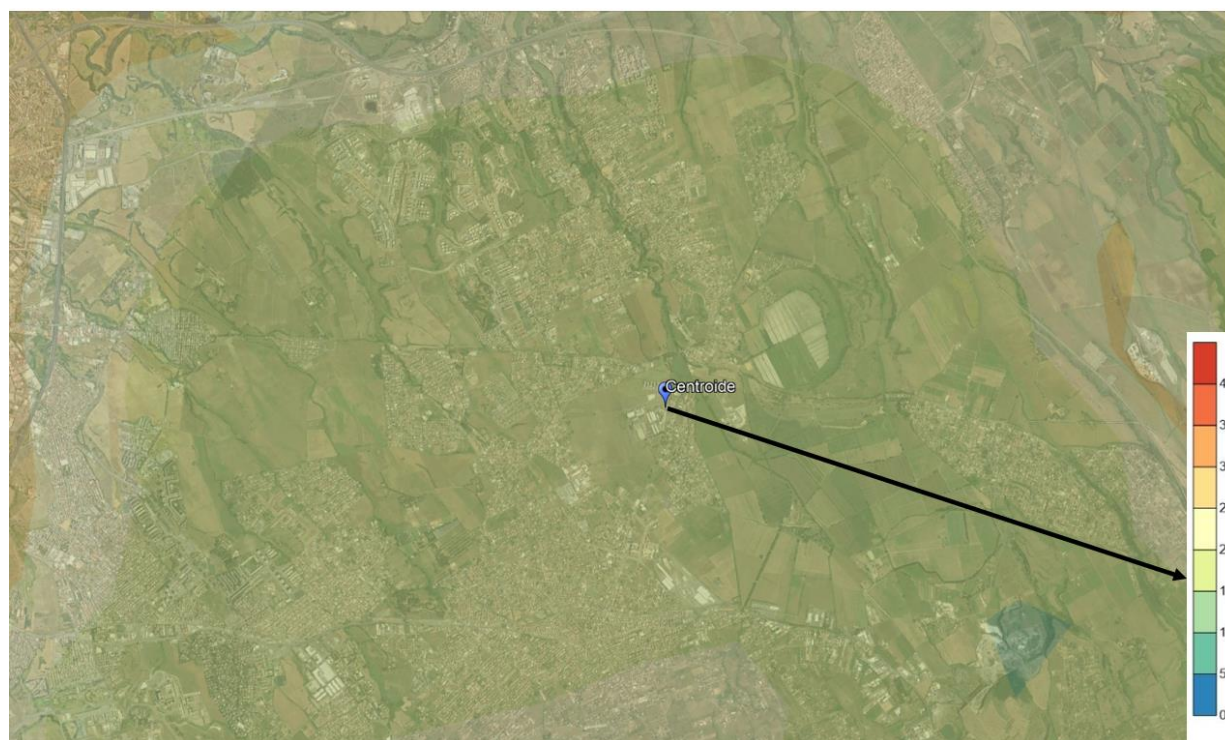
Fig. 6: distribuzione spaziale della concentrazione media annua di  $\text{NO}_2$  del 2021 nell'area in oggetto.

Di seguito sono riportate le distribuzioni spaziali delle concentrazioni medie annuali, relative al 2021, di  $\text{NO}_2$  e  $\text{PM}_{10}$  nell'area in esame.

$\text{NO}_2$  – concentrazione media annua 2021 ( $\mu\text{g}/\text{m}^3$ )

Nella tabella seguente vengono riportati i valori di qualità dell'aria stimati dal sistema modellistico, relativi all'anno 2021, nel punto (centroide) indicato nelle figure 6 e 7.

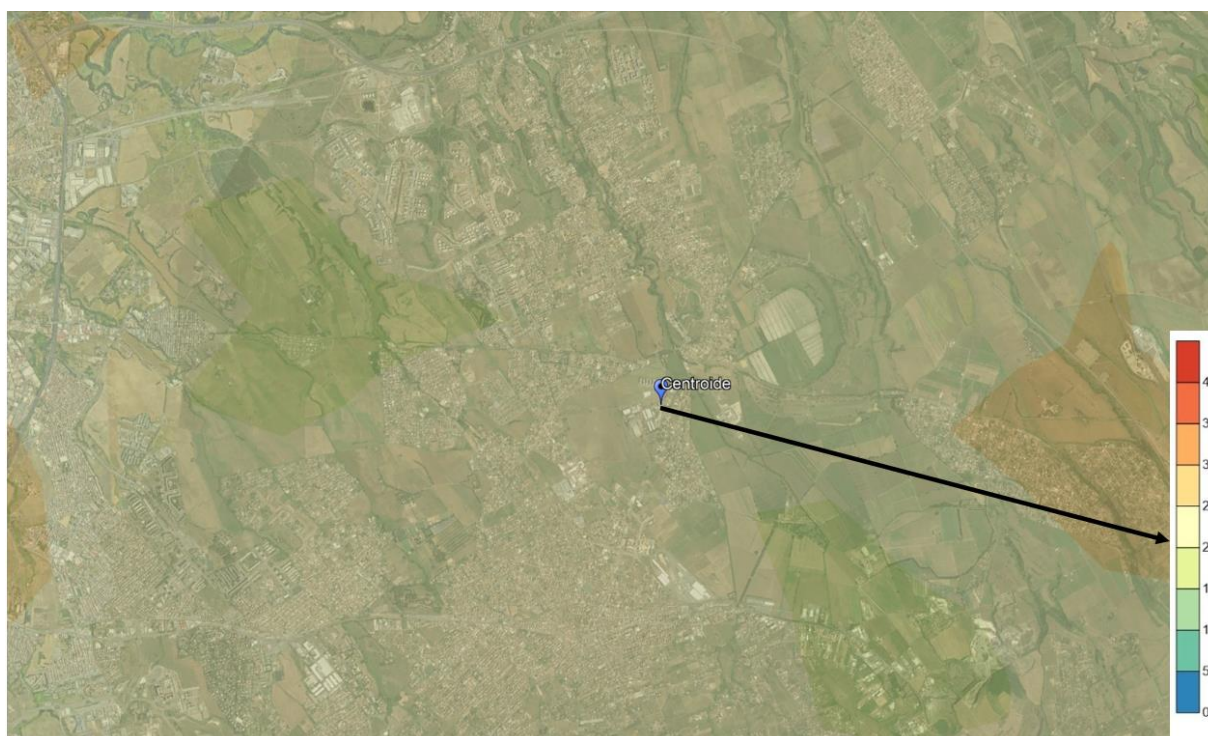
Fig. 7: distribuzione spaziale della concentrazione media annua di PM<sub>10</sub> del 2021 nell'area in oggetto.

PM10 – concentrazione media annua 2021 ( $\mu\text{g}/\text{m}^3$ )
