Le attività di monitoraggio e controllo effettuate dall'ARPA Lazio nell'area della Valle Galeria (Roma)

Aggiornamento 20 giugno 2023

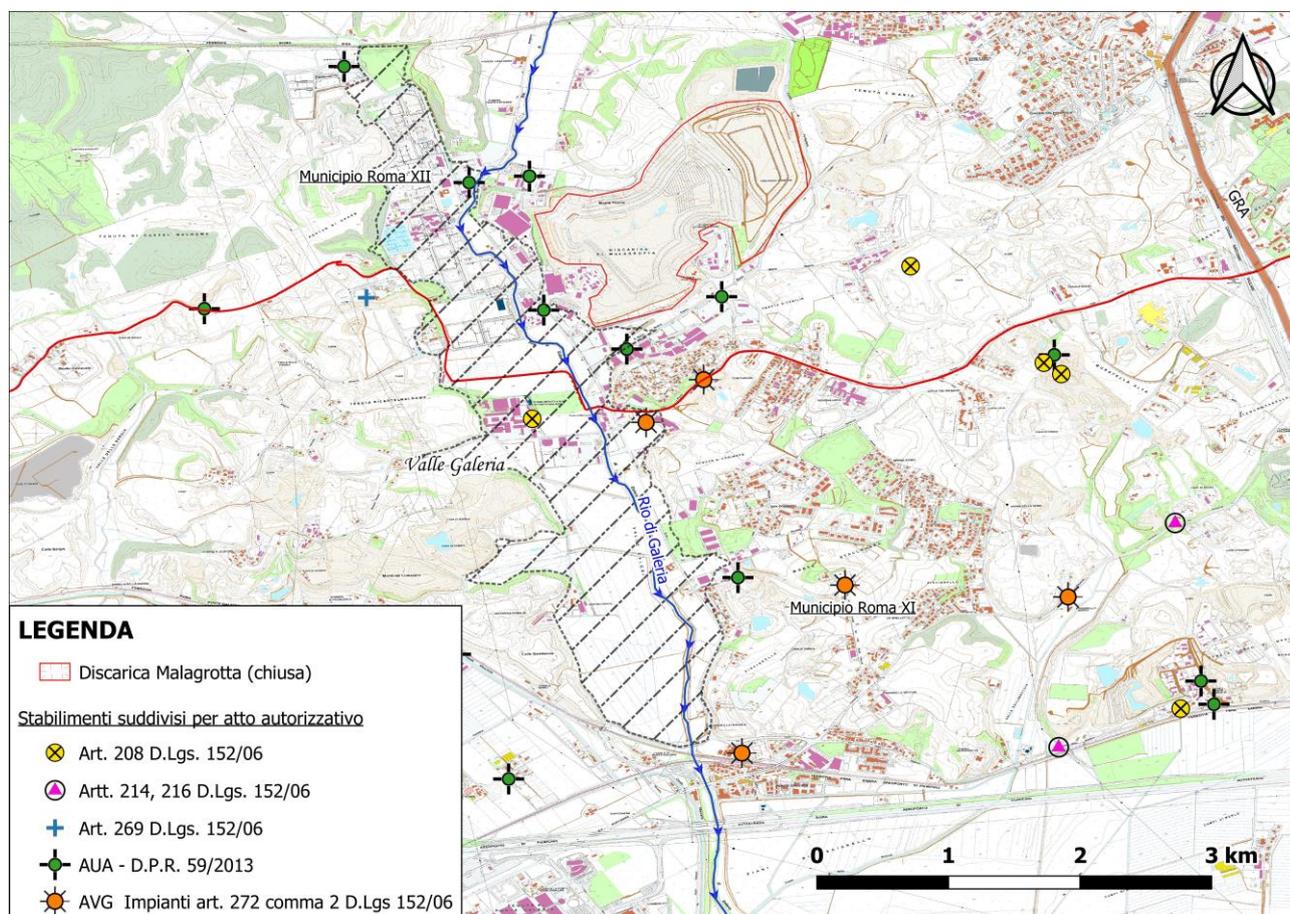
Figura 2: distribuzione stabilimenti suddivisi per atto autorizzativo

Gli impianti presenti nell'area, a seconda della tipologia di autorizzazione posseduta, sono oggetto di diverse **attività di controllo**. La mappa in figura 2 alla pagina precedente mostra la posizione dei diversi impianti presenti nell'area e nei dintorni, suddivisi per tipologia di atto autorizzativo.

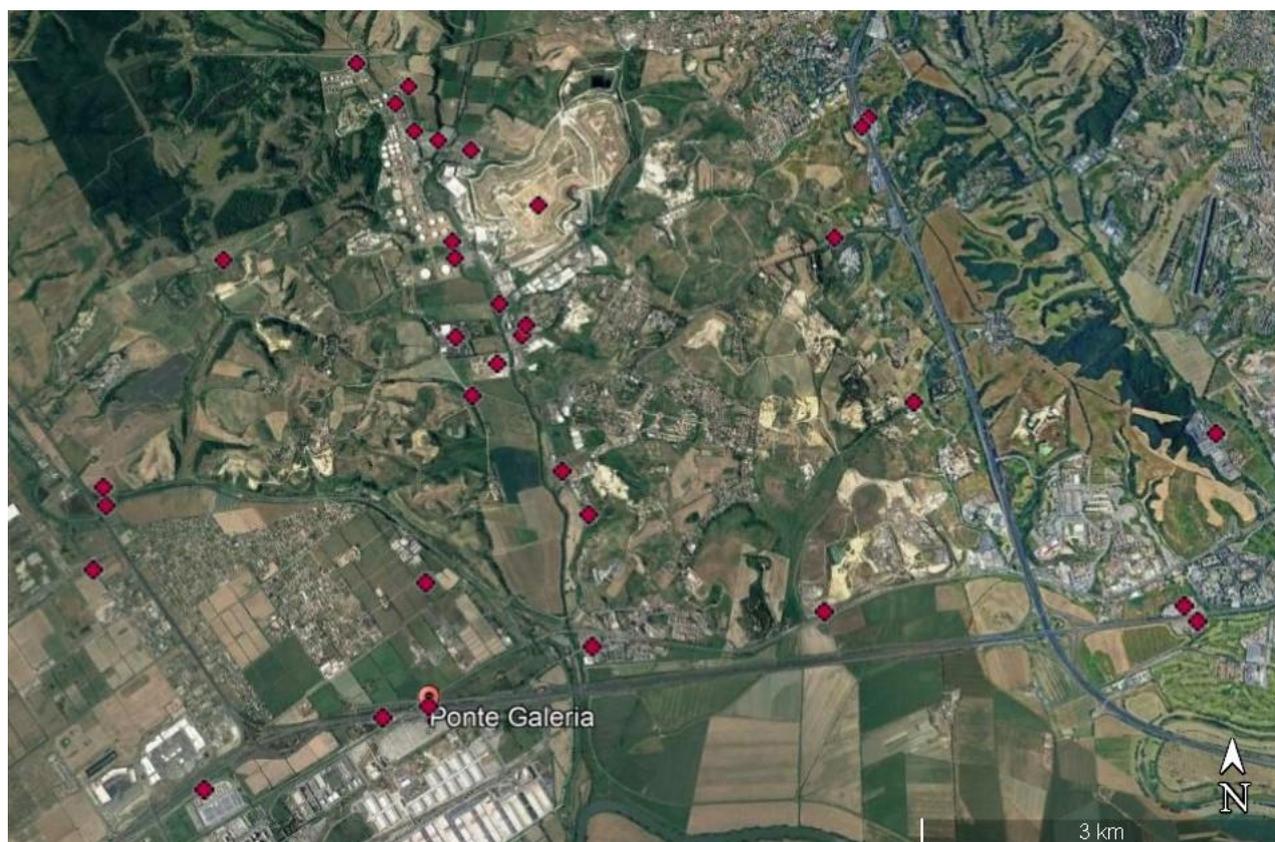
Figura 3: distribuzione dei siti oggetto di bonifica presenti nell'area

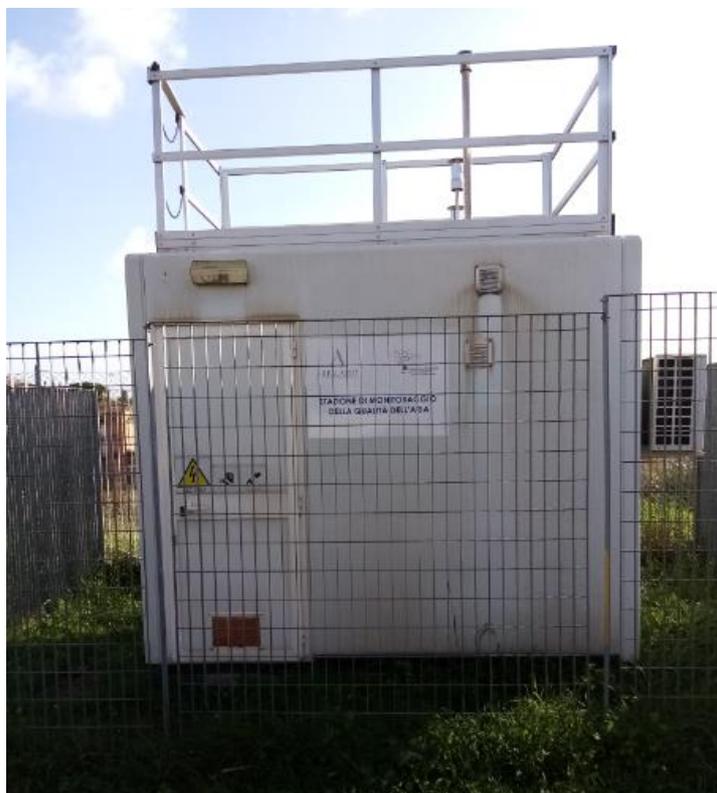
Figura 4: stazione Malagrotta 57

Per quanto riguarda il **monitoraggio della qualità dell'aria**, nella zona di Valle Galeria è operativa la centralina di monitoraggio denominata Malagrotta, attiva da febbraio 2010 (coordinate geografiche: Lat. 41.874783 Lon. 12.345590) di cui si riposta una fotografia in figura 4 a seguire.

Nella tabella seguente sono riportati i valori puntuali rilevati dalla suddetta stazione ai fini della verifica dei valori limite imposti dal D.lgs. 155/2010 dal 2016 al 2022.

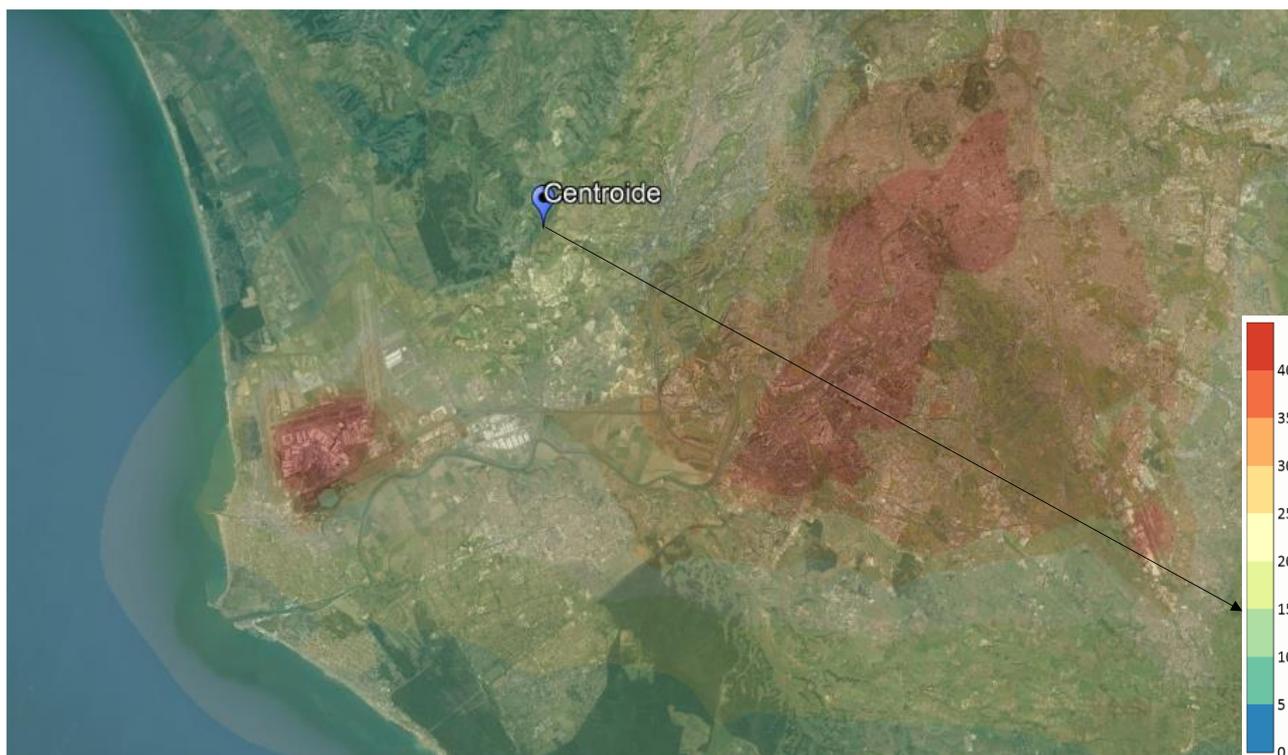
Figura 5: distribuzione spaziale della concentrazione media annua di NO_2 ($\mu\text{g}/\text{m}^3$) del 2022 nell'area in oggetto

Di seguito sono riportate le distribuzioni spaziali delle concentrazioni medie annuali, relative al 2022, di NO₂ e PM₁₀ nell'area in esame.

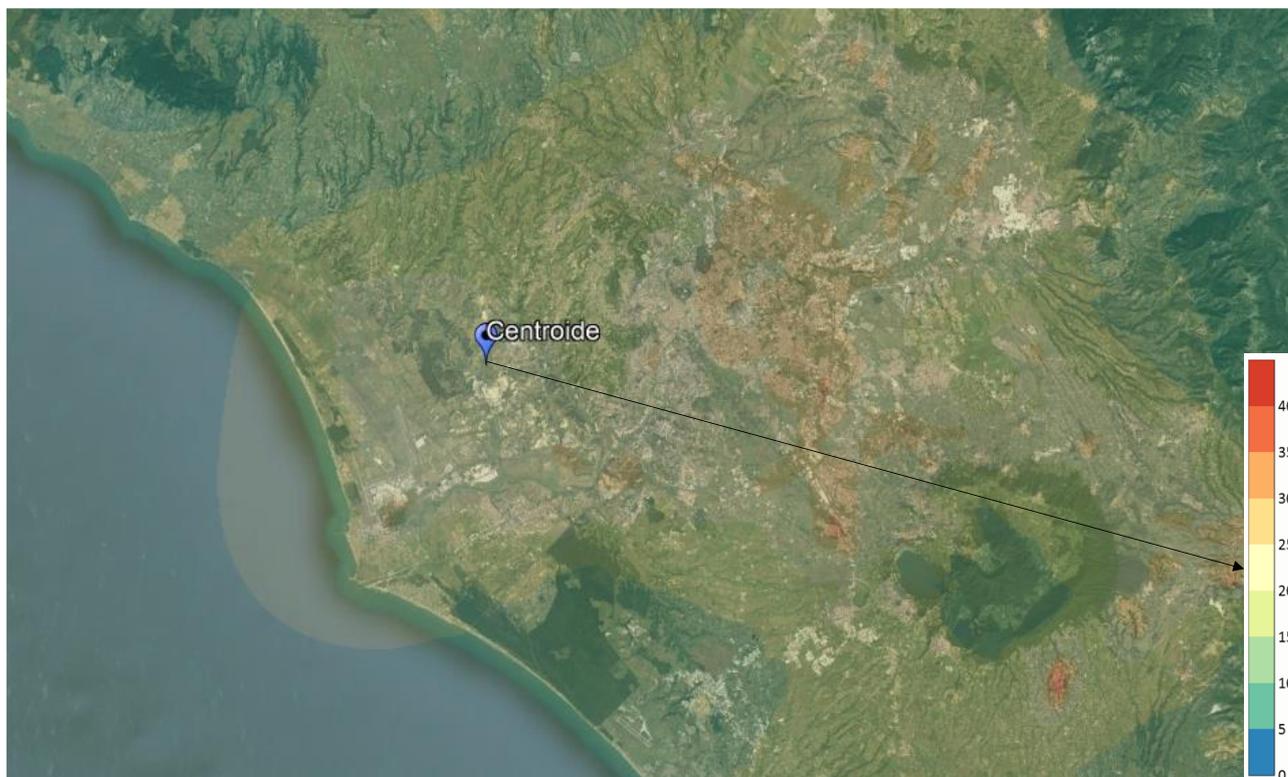
Figura 6: distribuzione spaziale della concentrazione media annua di PM_{10} ($\mu\text{g}/\text{m}^3$) del 2022 nell'area in oggetto
