Le attività di monitoraggio e controllo effettuate dall'ARPA Lazio nell'area della Valle Galeria (Roma)

Aggiornamento 06 agosto 2021

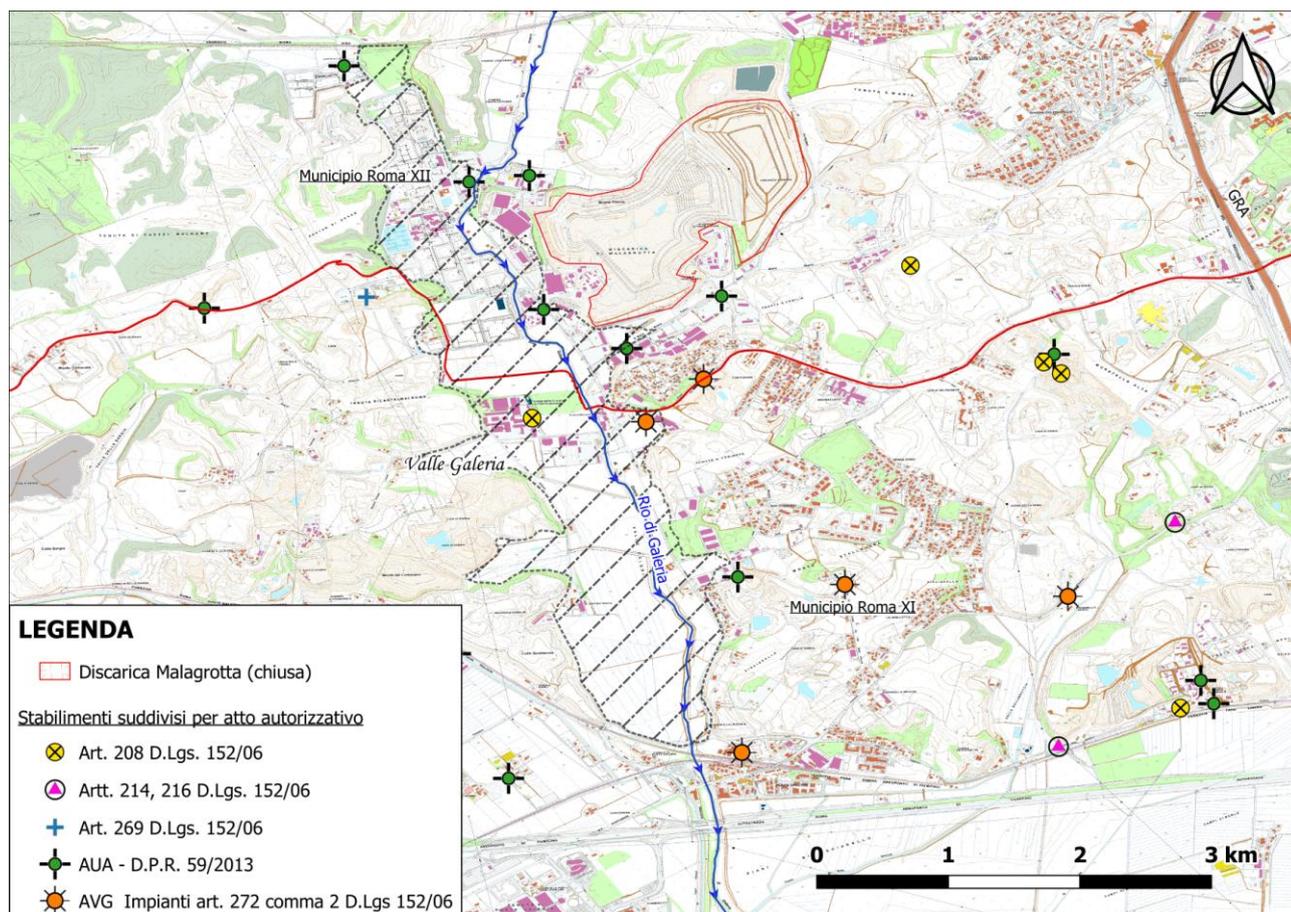
Figura 2: distribuzione stabilimenti suddivisi per atto autorizzativo

Gli impianti presenti nell'area, a seconda della tipologia di autorizzazione posseduta, sono oggetto **dell'attività di controllo**. La mappa seguente mostra la posizione dei diversi impianti presenti nell'area e nei dintorni, suddivisi per tipologia di atto autorizzativo.

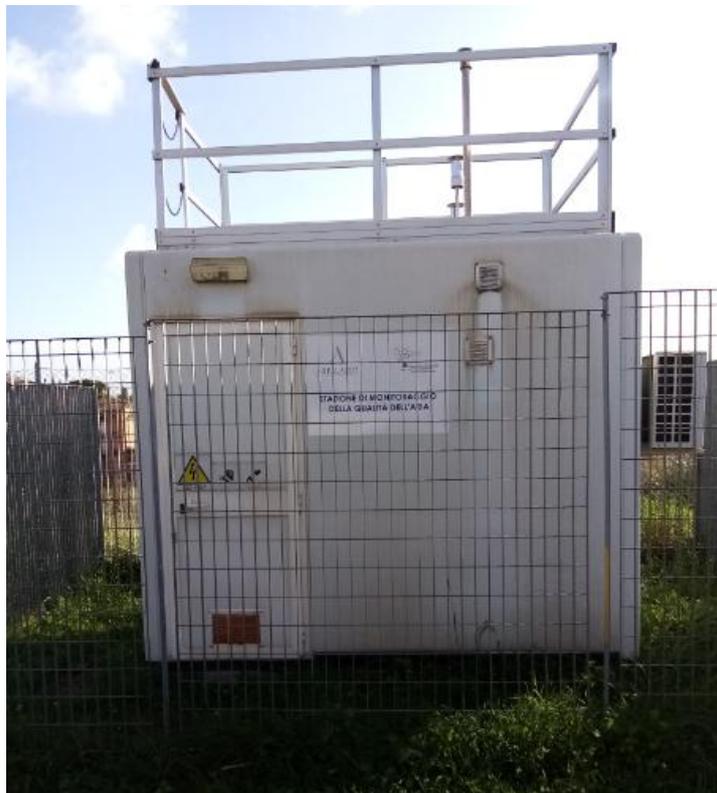
Figura 3: stazione Malagrotta 57

Per quanto riguarda il **monitoraggio della qualità dell'aria**, è presente nella zona di Valle Galeria la centralina di monitoraggio denominata Malagrotta, attiva da febbraio 2010 (coordinate geografiche: Lat. 41.874783 Lon. 12.345590). Si riporta a seguire la foto della centralina:

Nella tabella seguente sono riportati i valori puntuali rilevati nella suddetta stazione ai fini della verifica dei valori limite imposti dal d.lgs. 155/2010 dal 2016 al 2020.

Tab. 1- Verifica del rispetto dei valori limite (d.lgs. 155/2010 e s.m.i.) delle misure nella stazione di Malagrotta 57.

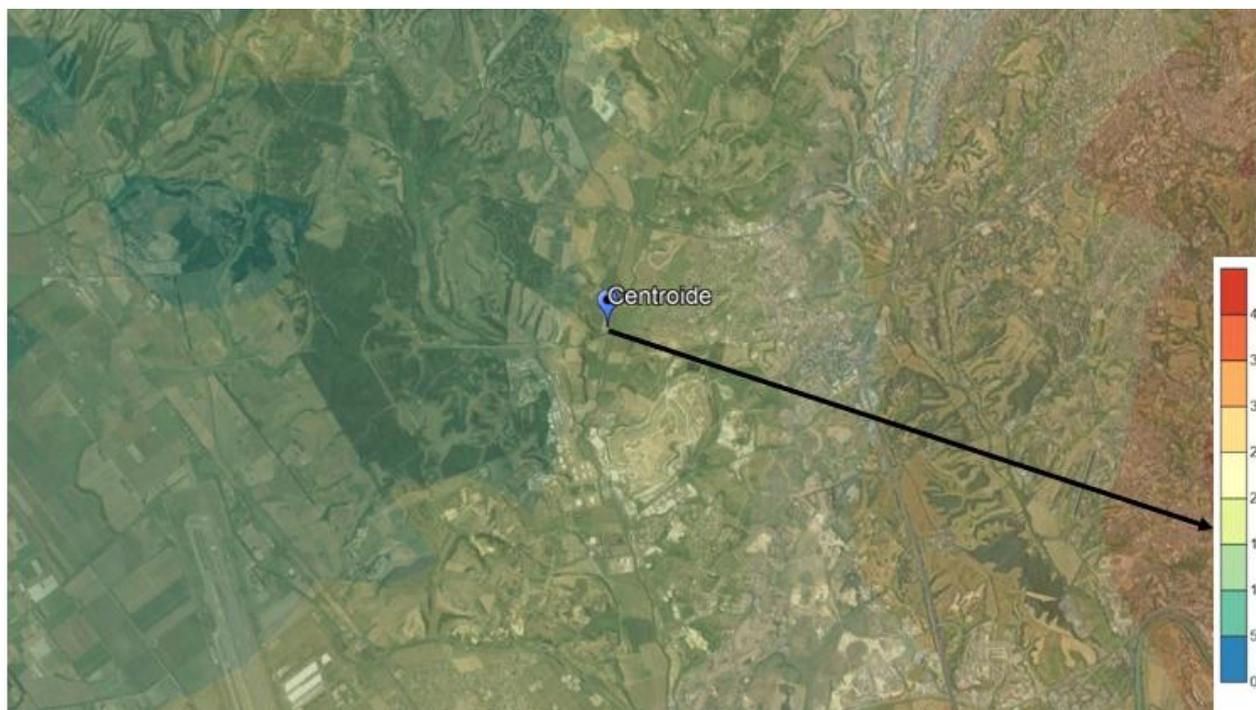
Figura 4: distribuzione spaziale della concentrazione media annua di NO₂ (µg/m³) del 2020 nell'area in oggetto

Di seguito sono riportate le distribuzioni spaziali delle concentrazioni medie annuali, relative al 2020, di NO₂ e PM10 nell'area in esame.
