Dipartimento Stato dell'Ambiente (DSA)  
Unità Risorse Idriche  
Sezione Provinciale di Frosinone (SFR)

**Oggetto: Relazione informativa relativa al sopralluogo/campionamento effettuato il giorno  
15/09/2020 presso Rio Pioppeto nel Comune di Villa Santa Lucia - (FR).**

**OGGETTO: Incendio impianto trattamento rifiuti EUREKA S.r.l., via Colle Scorza snc 03030 Piedimonte San Germano (Fr).**

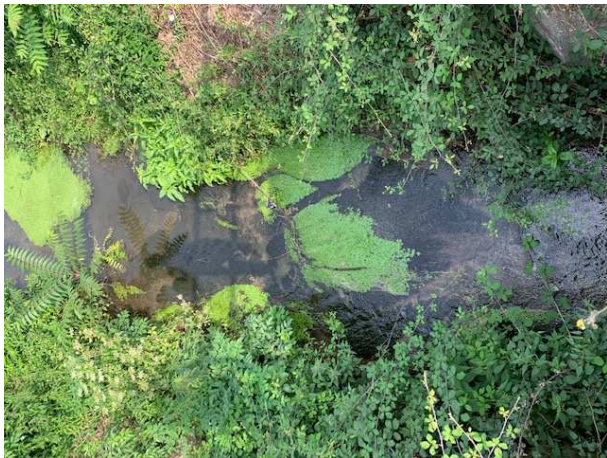
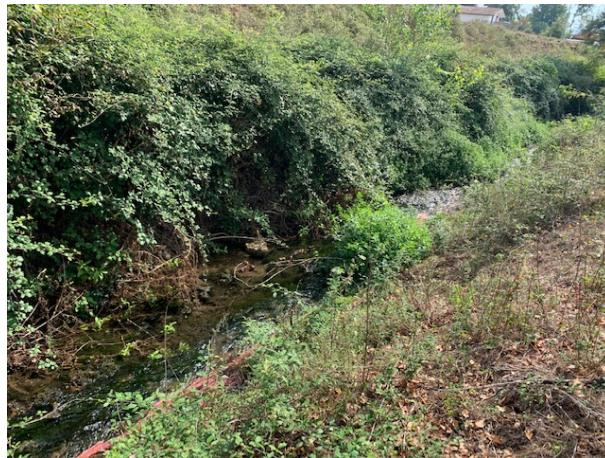
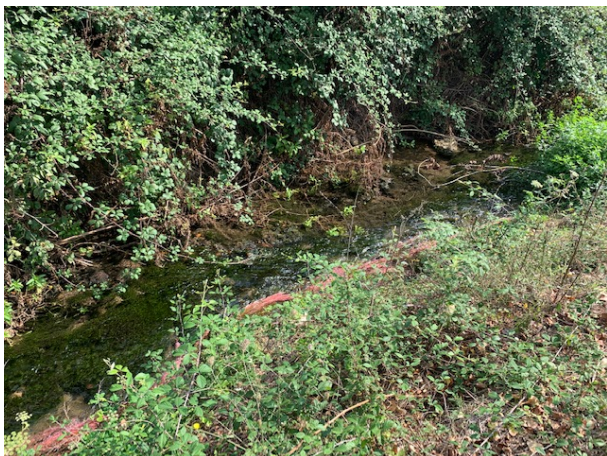
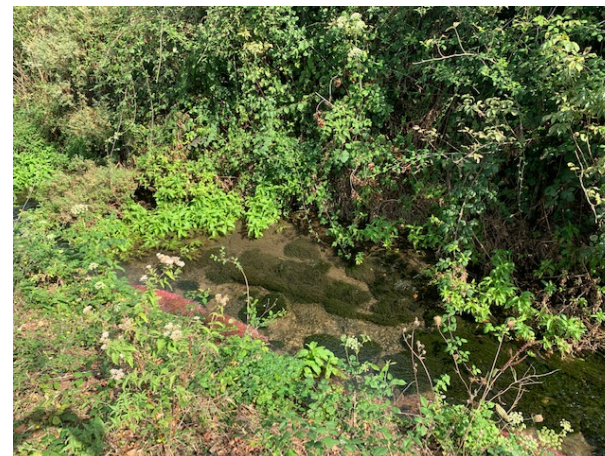
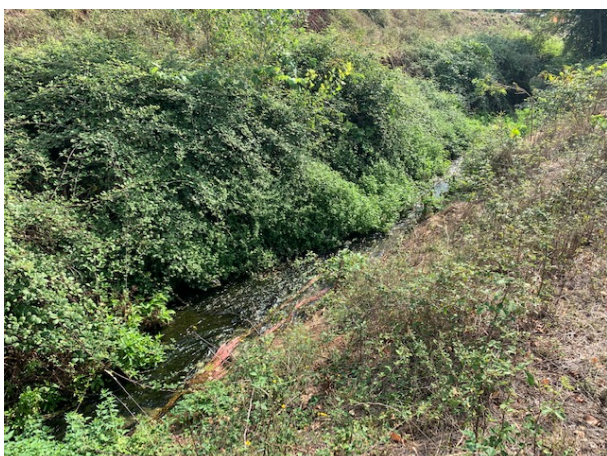
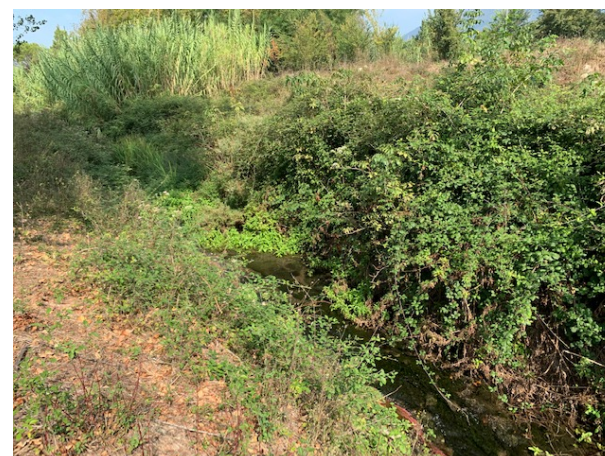
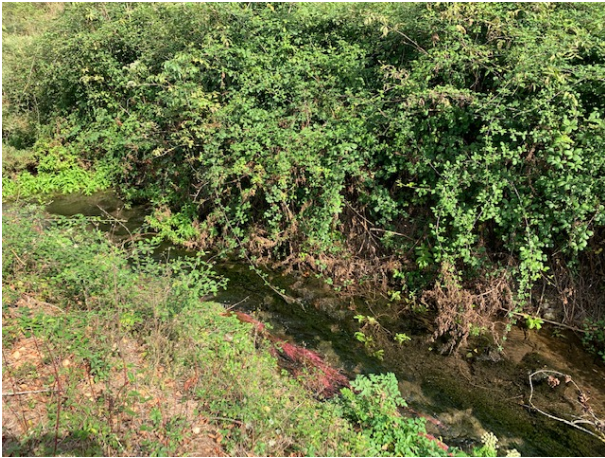
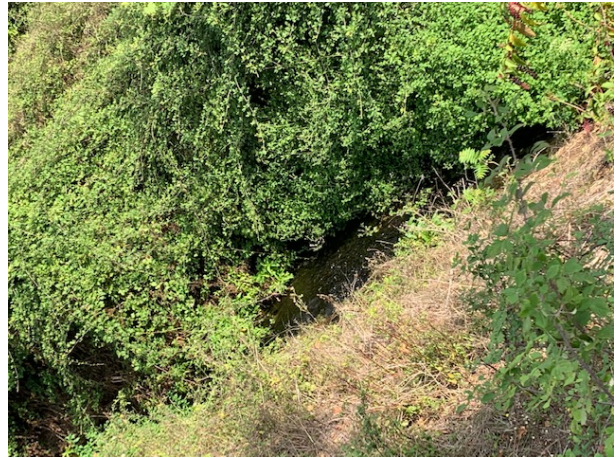
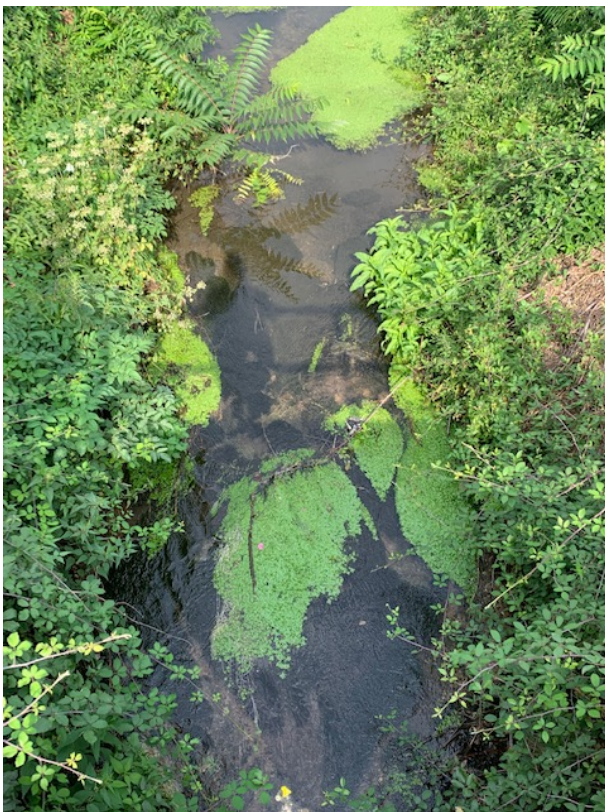
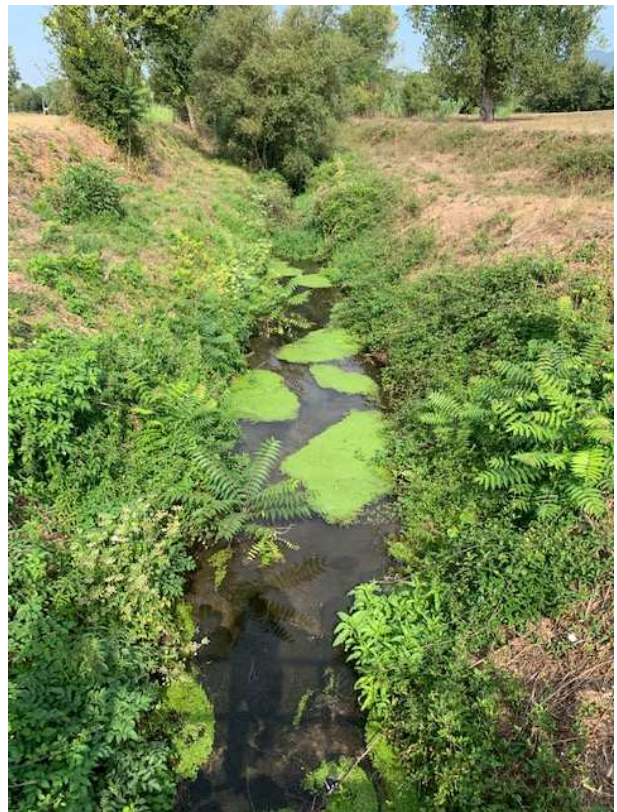
Da quanto è stato possibile accertare visivamente e per quanto di competenza è stato condotto un sopralluogo nelle aree circostanti lo stabilimento e in particolare nel tratto fluviale del Rio Pioppeto (unico corso d'acqua presente nelle aree perlustrate). Si fa presente che durante la fase di sopralluogo del tratto visionato non si è riscontrata presenza di colorazione anomala né tantomeno fenomeni di torbidità delle acque superficiali (vedi foto da n. 1 a n 10 - **All.3**).

Analisi visiva: ALVEO PULITO CON VEGETAZIONE SULLE SPONDE ED UN  
ALVEO. ACQUA TRASPARENTE CON UNA BUON RUSCELLAMENTO.  
ALVEO DI AMPIEZZA DI CIRCA 1 METRO.
